KATARZYNA WYPYCH

BIBLIOTEKA KÓRNICKA

REMONT I RENOWACJA MURÓW WEWNĘTRZNYCH PRZYZIEMIA ZAMKU W KÓRNIKU. ODSALANIE MURÓW

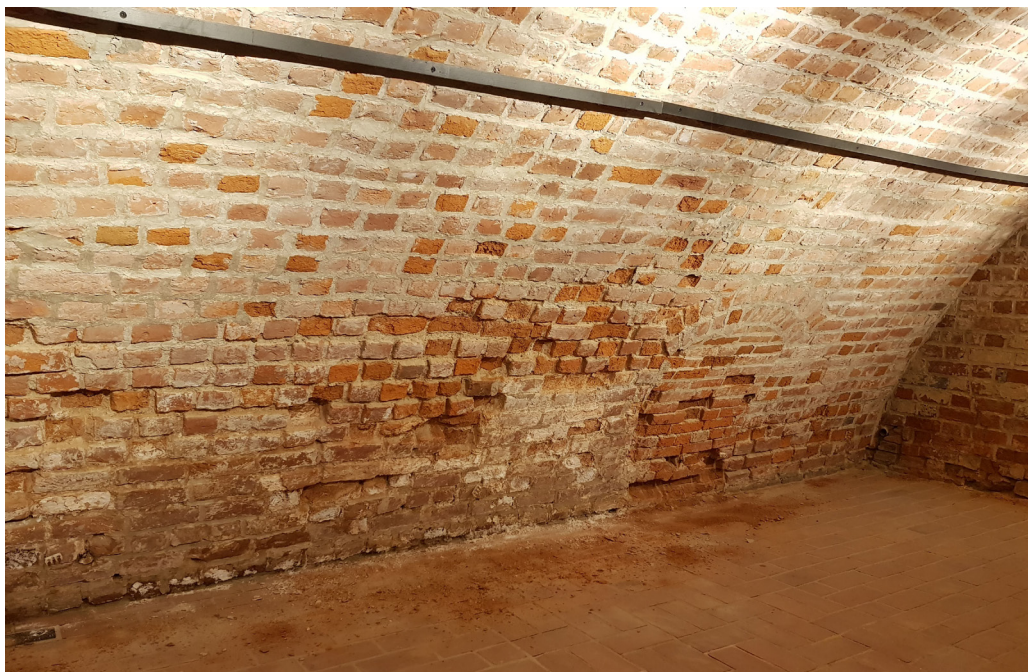
Il 2. Ściana w pomieszczeniu nr 13, widoczny poziom degradacji ceglanego muru. Fot. K. Wypych

Niepokojąco szybko postępująca degradacja ścian piwnic, zwłaszcza w najstarszych jego częściach, wymagała podjęcia natychmiastowych działań, prowadzących do zmniejszenia ilości, a może nawet eliminacji, zawartych w murach szkodliwych soli (il. 2-5).

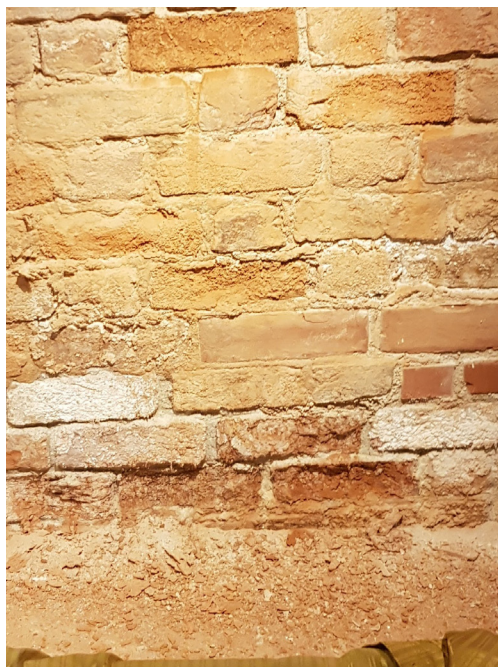
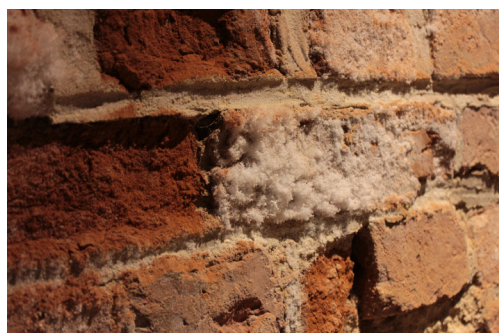
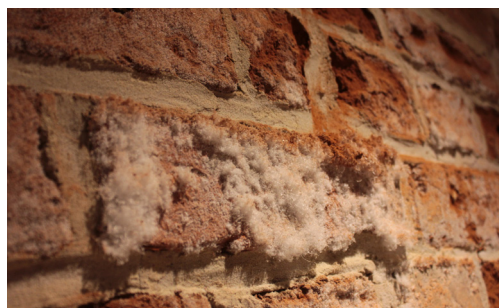
Il. 3–5. Krystalizujące sole i ich destrukcyjny wpływ na zabytkowe cegły w murach przyziemia zamku.
Fot. K. Wypych

Niestety metoda prof. Cebertowicza niosła także negatywne skutki uboczne. W wyniku reakcji chemicznych przebiegających w czasie trwania zabiegu tworzą się następujące związki: NaCl, CaCl₂, Na₂SO₄, Na₂CO₃. Powstają ich ogromne ilości, ponieważ średnia ilość wtłoczonego materiału w grunt na 1 m³ wynosi 140–180 litrów roztworów⁶. Pod Zamkiem w Kórniku ustabilizowano ok. 2600 m³ gruntu, na co zużyto 190 ton szkła wodnego i 40 ton chlorku wapnia⁷.

Wymienione powyżej związki należą do bardzo niebezpiecznych dla obiektów zabytkowych soli rozpuszczalnych w wodzie. W formie roztworów wodnych przenikają z gleby w głąb murów i wyprowadzane są w górę na drodze podciągania kapilarnego. Ich destrukcyjne działanie rozpoczyna się w momencie, gdy w sprzyjających warunkach, podczas odparowania wody, następuje ich krystalizacja w przypowierzchniowych warstwach budulca (cegły, zapraw wiążących), powodująca jego mechaniczną degradację.

Jednak wraz z osuszaniem murów z ich struktury na zewnątrz wyprowadzane są sole, które ulegając krystalizacji w przypowierzchniowych warstwach cegieł i zapraw, powodują ich stopniowe niszczenie.

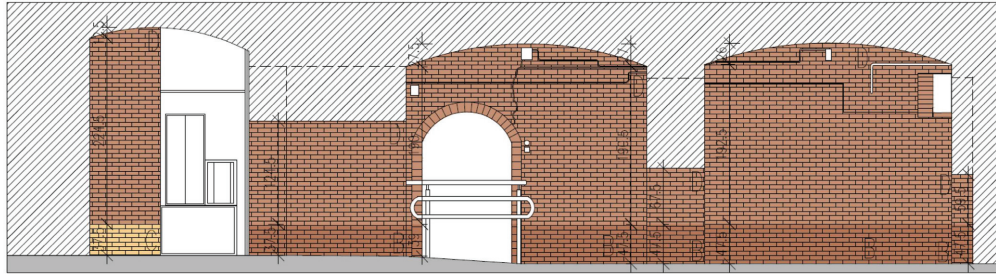
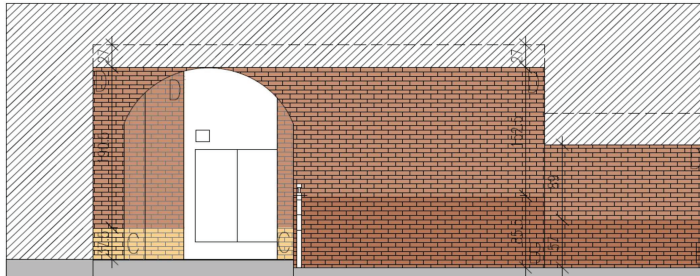
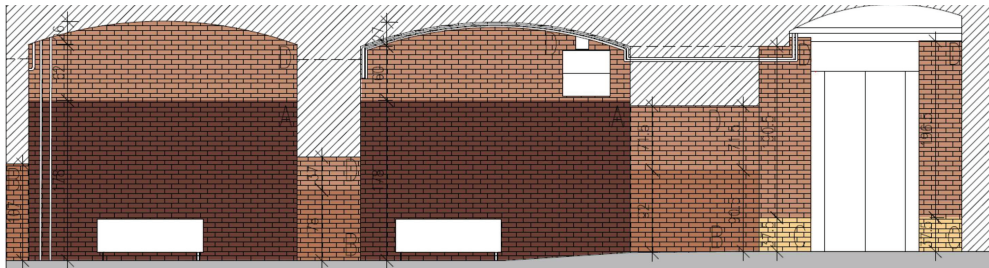
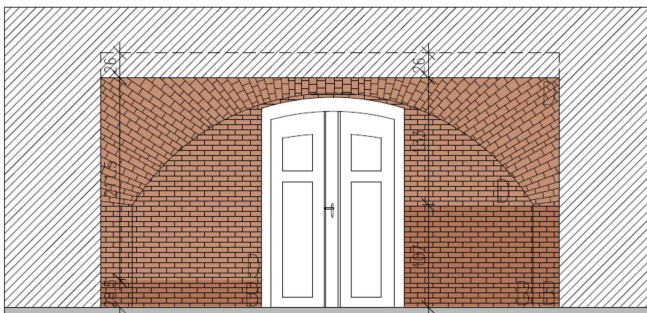
Il. 6. Sposób oznaczenia poszczególnych zakresów czynności przypisanych dla każdej ściany z osobna na przykładzie jednego z pomieszczeń piwnicznych ujętych w projekcie budowlanym Justyny Syller „Remont i renowacja murów wewnętrznych przyziemia Zamku w Kórniku” z 2019 roku.

ZAKRES A dla murów średniowiecznych o znacznym stopniu degradacji i dużym stopniu zasolenia, gdzie przewiduje się minimum trzykrotną wymianę okładów odsalających, a następnie przeprowadzenie prac konserwatorskich, polegających na wzmocnieniu najbardziej osłabionych partii cegieł oraz spoin, dezynfekcji i na koniec uzupełnieniu ubytków w średniowiecznym murze, zarówno w cegle, jak i w zaprawach spoinujących.

ZAKRES B dla murów wykonanych z cegły nowożytniej o niskim stopniu degradacji, ale dużym stopniu zasolenia przewiduje się minimum 2-krotną wymianę okładów odsalających oraz przeprowadzenie konserwacji murów jak wyżej.

ZAKRES C dla murów wykonanych z cegły nowożytnej o niskim stopniu degradacji i niskim stopniu zasolenia $<0,5\%$, gdzie przewidziano 1-krotne nałożenie okładów odsalających oraz konserwację murów jak wyżej.

ZAKRES D dla partii niewymagających odsalania zaplanowano oczyszczenie powierzchni murów oraz wymianę lub uzupełnienie zapraw spoinujących.

ZAKRES E dla partii tynkowanych, których powierzchnie mają zostać oczyszczone, a miejsca ubytków w tynku uzupełnienie.

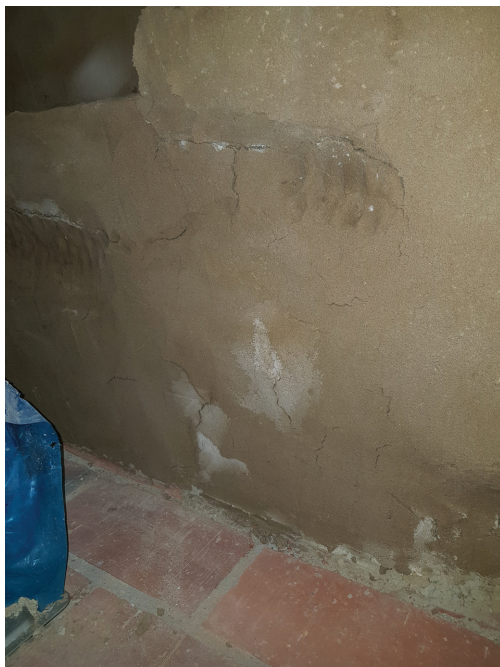
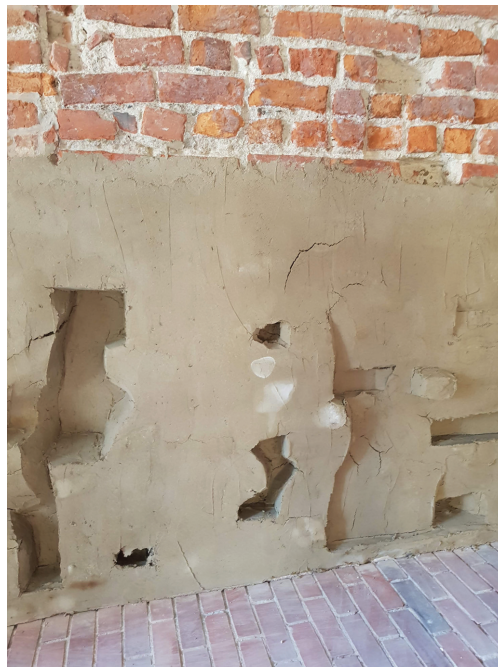
Il. 7, 8. Kompresy odsalające nałożone na ściany przyziemiu zamku; widoczne białe wykwity wyekstrahowanej z muru soli. Fot. K. Wypych

Efekt działania kompresów widoczny był już po kilku dniach od momentu ich założenia. Na powierzchni okładu uwidoczniły się białe wykwity o różnej intensywności, zależnej od miejscowego rozkładu soli w murze. Zjawisko krystalizacji soli na powierzchni kompresu wskazuje na właściwy przebieg procesu odsalania (il. 7, 8).

Już w ramach prowadzonych prac renowacyjnych w 2013 roku, w obrębie zamkowych piwnic, podjęto próby odsalania, stosując okłady z ligniny, które okazały się niewystarczające. W przypadku murów lepszą skuteczność zapewnić może kompres wykonany na bazie bentonitu – ilastej skały osadowej, mającej, oprócz bardzo pożądaných zdolności absorpcyjnych, także właściwości jonowo-wymienne, prowadzące do dezaktywacji związków chemicznych. Dlatego do usuwania soli z murów pomieszczeń piwnicznych Zamku w Kórniku postanowiono zastosować kompresy sporządzone właśnie z bentonitu, piasku i pulpy celulozowej, które po zmieszaniu tworzą rodzaj chłonnego tynku, stosunkowo prostego w użyciu, mającego dobrą przyczepność do podłoża i możliwość nakładania w grubszych warstwach (10–20 mm).
