**Zeszyty Naukowe**Instytutu Gospodarki Surowcami Mineralnymi i Energią
Polskiej Akademii Nauk

rok 2017, nr 97, s. 173–188

Przyczyny zawałów wyrobisk korytarzowych i wybrane sposoby wzmacniania obudowy

Heading collapses in view of the loss of bearing capacity and the technical wear of support sets

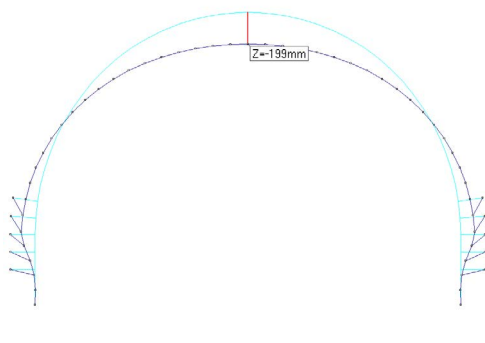
Rys. 8. Przeszczenia węzłów odrzwi obudowy ŁP – odrzwia skorodowane na prostkach łuków ociosowym nad stopami (tzw. korozyjny zawał całkowity)

Fig. 8. Displacement of arch support sets – sets corroded at the straight sections of arches over the base sections (so-called corrosion-induced complete collapse)

- odrzwia obciążone równomiernie obciążeniem pionowym $q = 100 \text{ kN/m}$ z wahaczami modelującymi wkładkę kamienną, z uwzględnieniem korozji kształtownika na odcinku prostym łuku ociosowego (tzw. korozyjny zawał całkowity) – na rysunku 8 przedstawiono stan deformacji odrzwi, a na rysunku 9 rozkład obliczonych naprężeń na obwodzie odrzwi.

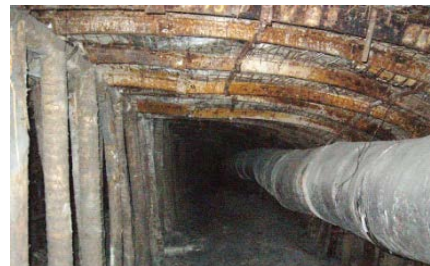
Rys. 11. Wzmocnione w miejscu przegięcia odrzwi obudowy ŁPrP (zdjęcie własne)

Fig. 11. Sets of the ŁPrP supports reinforced in the contraflexure location

Przykładowe rozwiązanie obudowy podporowej tzw. łukowo-prostej np. ŁPrP (rys. 10) z charakterystycznymi krawędziowo zagiętymi łukami stropnicowymi, które wraz z małą krzywizną łuków w rejonie osi przy zwiększonym obciążeniu zmieniają schemat statyczny obudowy w trójprzegubowy, który stanowi konstrukcję kinematycznie zmienną ulegającą łatwemu przegięciu, co w praktyce wymaga dodatkowego podpierania w rejonie osi przecinki (rys. 11).

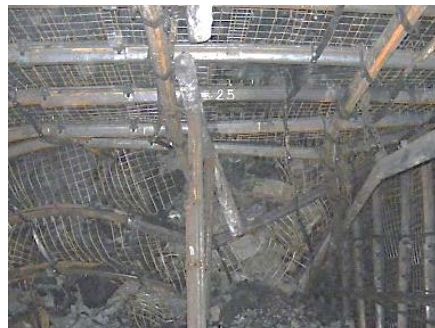
Rys. 13. Widok zawalu wyrobiska w obudowie ŁProB7/7,6/4 (Szostek 2016)

Fig. 13. A view of the heading collapse in the LProB7/7,6/4 supports

Duże problemy technologiczne sprawiają konstrukcje obudów łukowo-prostych, (które mają małą podporność kilka razy mniejszą od porównywalnej obudowy ŁP) i przy stosowaniu jej wzmocnienia za strefą manewrową kombajnu ulegają zawałowi (rys. 12 do 15).

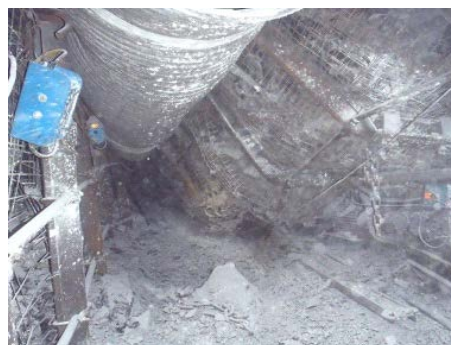
Rys. 15. Widok zawalu wyrobiska w obudowie ŁProj 6,4/3,6 (Szostek 2016)

Fig. 15. A view of the heading collapse in the LProj 6,4/3,6 supports

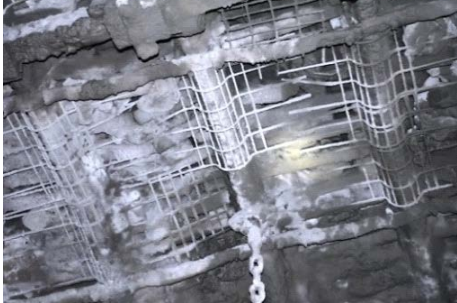
Rys. 18. Nałożone gnomaty na odrzwia obudowy

Fig. 18. Profiled meshes placed on the support sets

Przy wstępowaniu w kształownikach skorodowanych odrzwi obudowy perforacji (otworów) należy na ich długości nałożyć zbrojenie, przez zaprojektowanie w przekroju prętów podłużnych (obwodowych) i poprzecznych. Przykładowe rozwiązanie siatki profilowanej w postaci zaginanej maty tzw. gnomata przedstawiono na rysunkach 18 i 19.

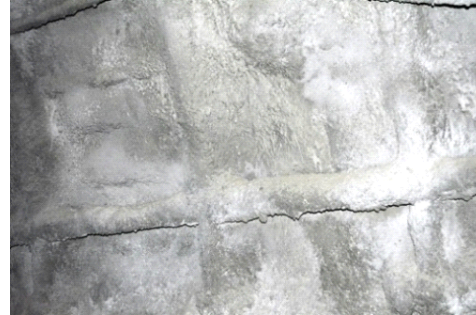
Rys. 19. Wzmocnienie betonem natryskowym z założonymi gnomatami

Fig. 19. Reinforcement using shotcrete with profiled meshes
