BADANIA KONSERWATORSKIE – NAUKA W SŁUŻBIE SZTUKI

Wnętrza Zamku Cesarskiego w Poznaniu są zdobione dziesiątkami różnorodnych gatunków kamienia. Żeby je zachować i odrestaurować, niezbędne było wykonanie szczegółowych badań konserwatorskich.

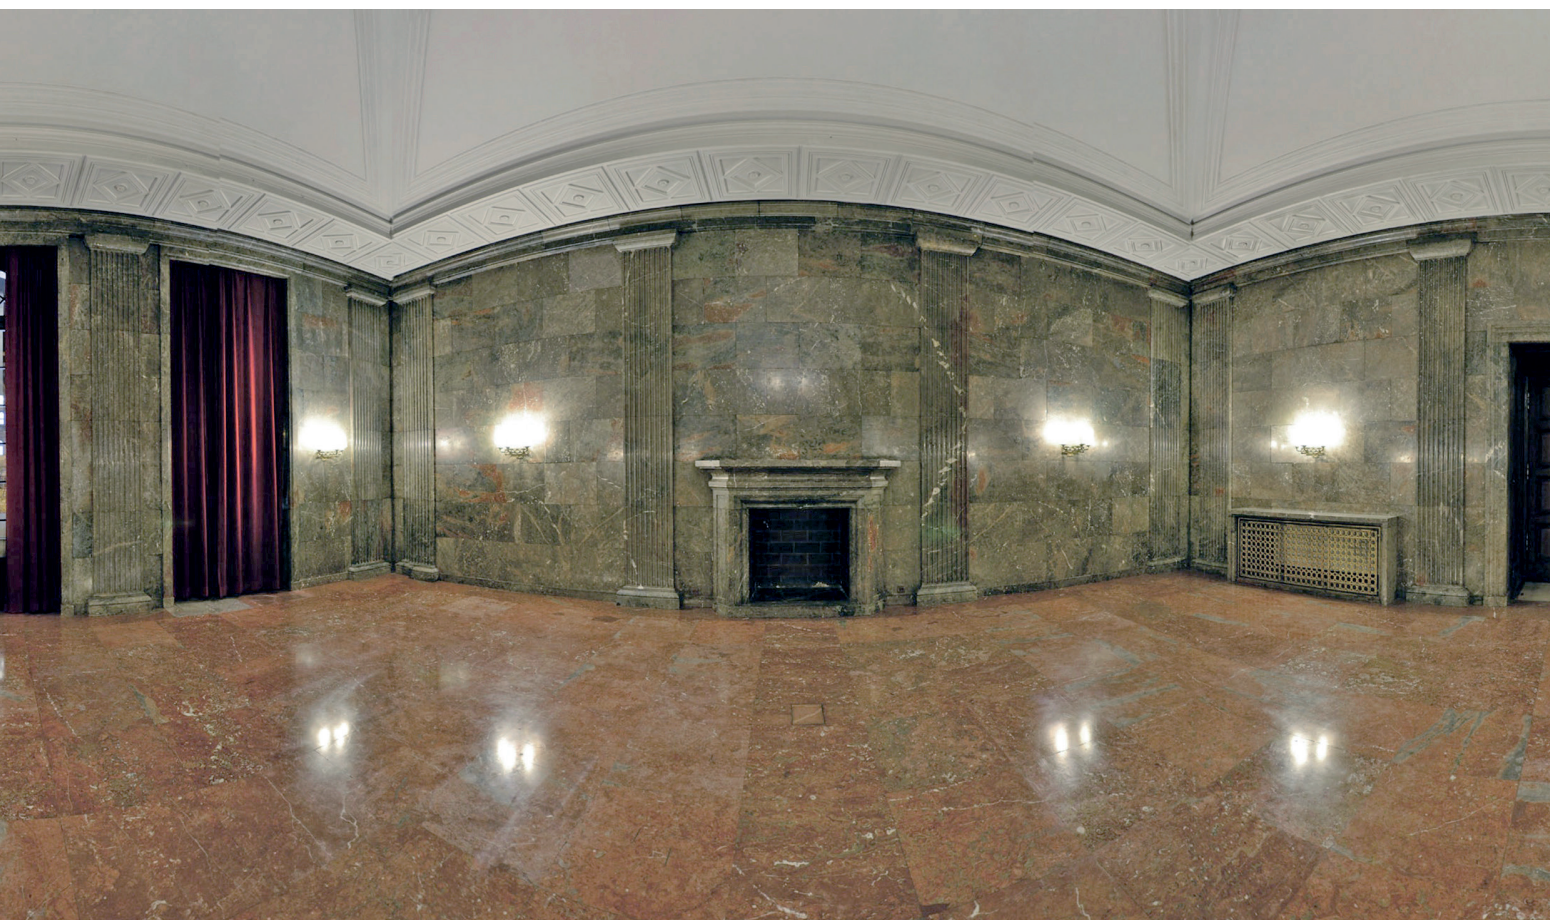
Gabinet wodza zlokalizowany na pierwszym piętrze zamku (panorama złożona z kilku fotografii). Zwraca uwagę kolorystyka wnętrza – czerwono-brunatna posadzka i zielone ściany

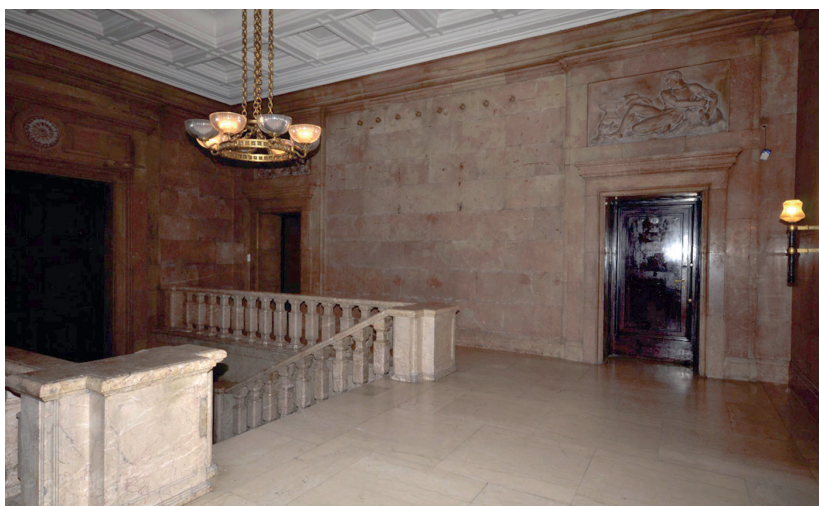
Paradne schody prowadzące z wielkiej sieni. Widoczne są wszystkie oryginalne elementy pierwotnego wystroju i wyposażenia – okładziny kamienne, płaskorzeźby, kasetonowy strop i masywne, mosiężne oprawy lamp

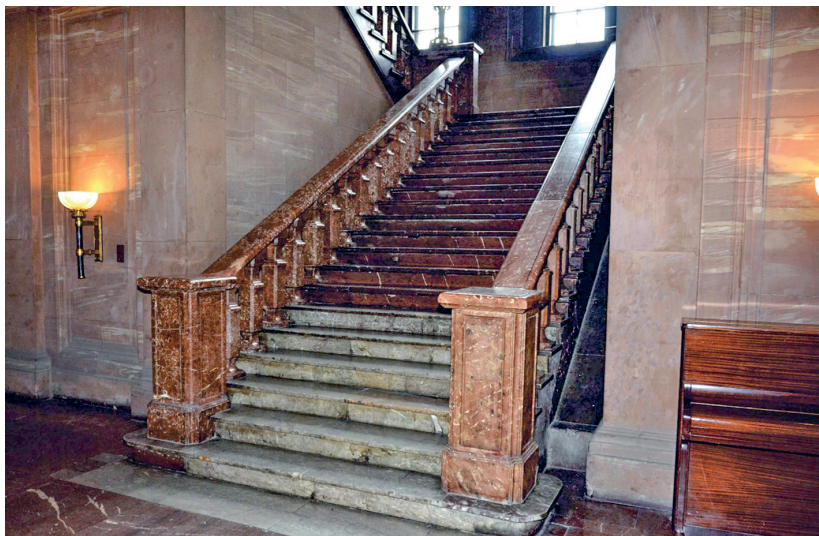
Druga paradna klatka schodowa była w dużym stopniu zniszczona. W trakcie prac konserwatorskich po wojnie odtworzono m.in. poręcze. Z braku oryginalnego kamienia zastosowano sztukatorską technikę zwaną *scagliola* – imitacji kamienia w gipsie. Efekt prac zdumiewa jakością wykonania

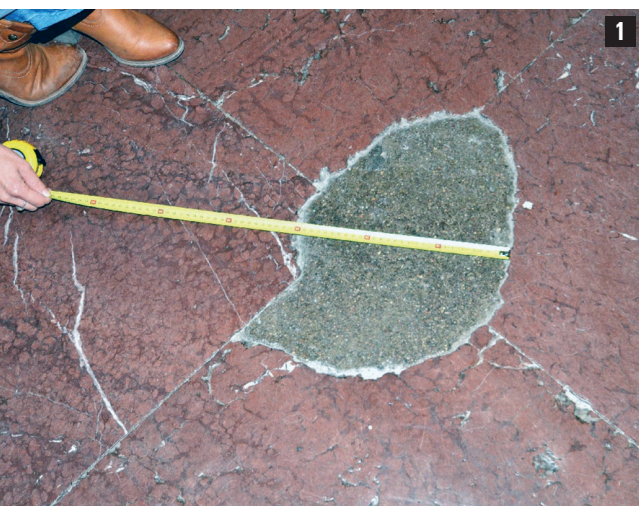
Fot. 1
Uszkodzenie wapiennej posadzki – ubytek wypełniono zaprawą cementową. W trakcie prac konserwatorskich konieczne jest usunięcie betonu i uzupełnienie kamienia materiałem pozyskanym z rozpoznanego kamieniołomu – w tym przypadku wapień mikrytowy ammonitico rosso z Włoch

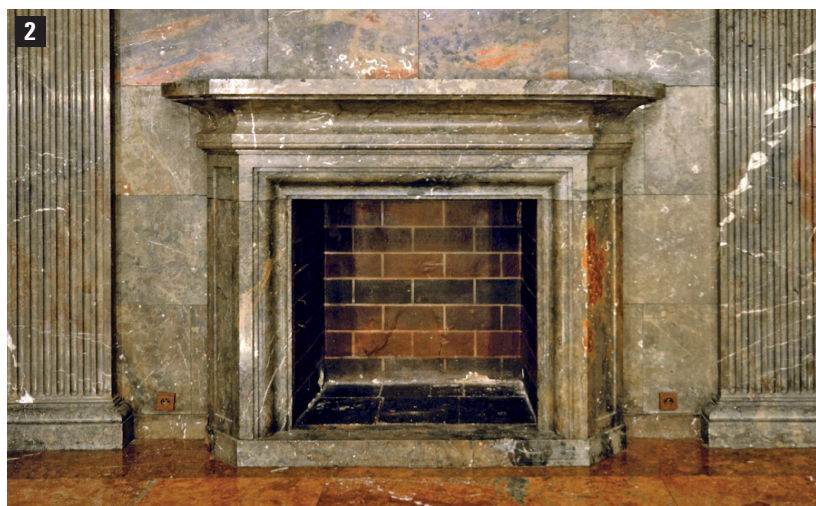
Fot. 2
Jeden z wielu kominków zamkowych. Widoczna wspaniała tekstura zielonego wapienia organodetrycznego auberg grey, który pochodzi z jednego z niemieckich kamieniołomów
