KATARZYNA WYPYCH

BIBLIOTEKA KÓRNICKA

REMONT I RENOWACJA MURÓW WEWNĘTRZNYCH PRZYZIEMIA ZAMKU W KÓRNIKU. ODSALANIE MURÓW

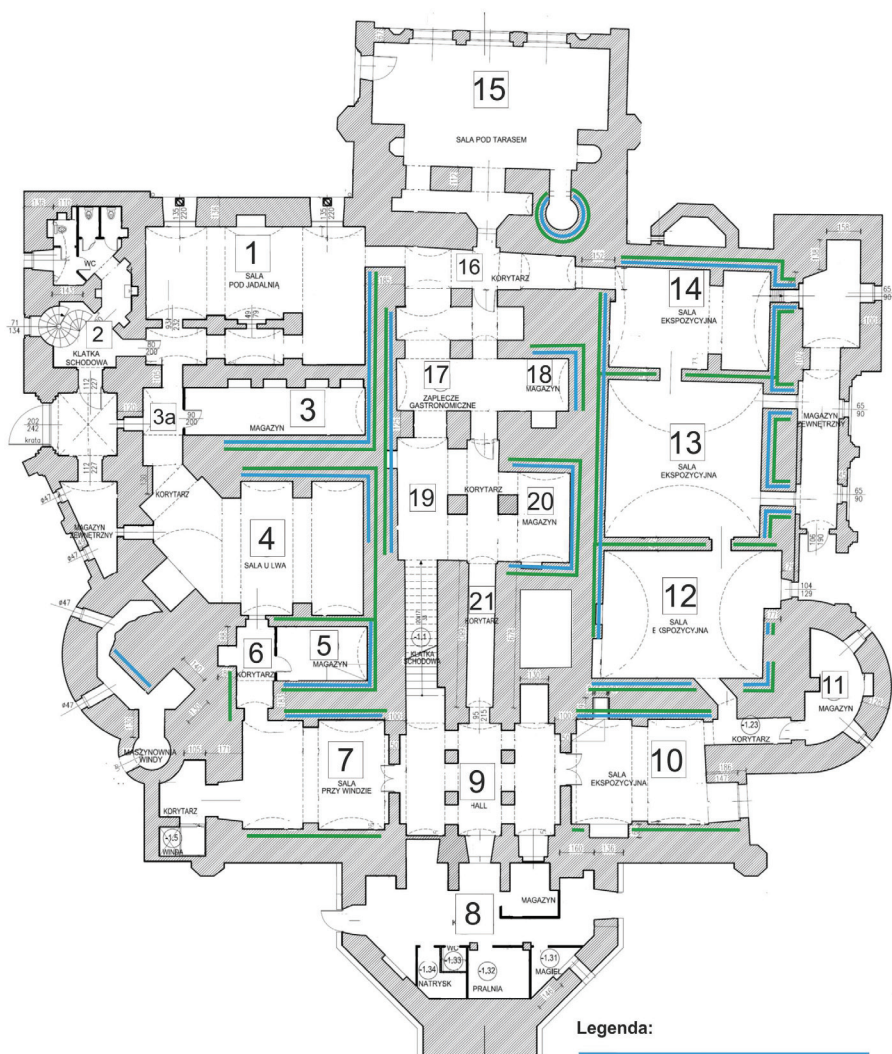
wprowadzenie w zachodnim skrzydle przyziemia, ścian działowych wydzielających trzy amfiladowo połączone pomieszczenia (il. 1, nr 12, 13, 14), sklepionych kolebką (sklepienia kolebkowe wprowadzone zostały w tym czasie we wszystkich pomieszczeniach przyziemia). Jedno z pomieszczeń w skrzydle zachodnim (il. 1, nr 12) wyposażono w jednobiegowe schody prowadzące na wewnętrzny dziedziniec na poziomie parteru; przy pn.-zach. narożniku, wykorzystując istniejącą tu skarpię, dobudowano na planie nieregularnego prostokąta aneks o funkcji sanitarnej (dziś niewidoczny, występuje tu półokrągła baszta – il. 1, nr 11). Od północy dostawiono także nowe skrzydło z podziałem na trzy pomieszczenia (il. 1, nr 7, 9, 10). Działania te przypadły na lata 60. XVI wieku.
