KATARZYNA WOŹNIAK

## REMONTY I INWESTYCJE REALIZOWANE W BIBLIOTECE KÓRNICKEJ W LATACH 2007–2019

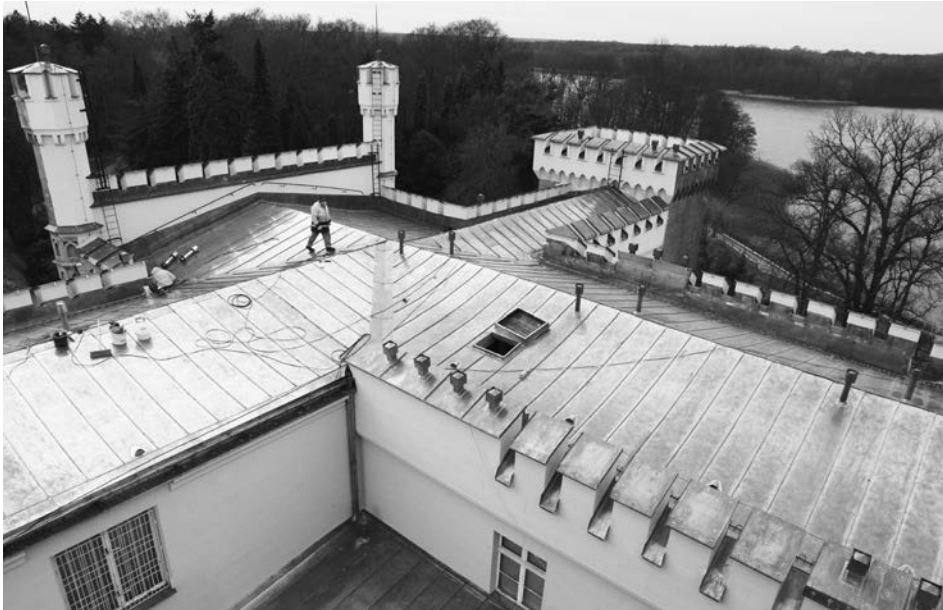
Dach Zamku Kórnickiego po remoncie. Fot. Z. Nowakowski

Zgodnie z projektem usunięto stare i wykonano nowe pokrycie dachu. Drewniana konstrukcja dachu została zaimpregnowana, by zabezpieczyć ją przed grzybem, pleśnią, owadami oraz wzmocnić ochronę ogniową. Wykonano dylatację krokwi od muru, izolację połączeń dachowych oraz stropów nad ostatnią kondygnacją, obróbki blacharskie i wymieniono instalację odgromową. Na całej powierzchni dachu zamontowano płyty OSB (grubość 22 mm), które podwyższają zdolność przenoszenia obciążeń w warunkach wilgotnych. Zgodnie z projektem na dachu zastosowano rozwiązania firmy Vedag, czyli system składający się z kilku warstw: 1) blacha miedziana grubości 0,55 mm łączona na rąbek, dodatkowo, przy elementach mocujących, uszczelniony polimeryczno-bitumicznym kitem dachowym; 2) warstwa rozdzielająca z PP (pianka polipropylenowa) grubości 8 mm, która ma za zadanie oddzielenie warstwy spodniej blachy od hydroizolacji; 3) warstwa papy samoprzylepnej grubości 3 mm, przyklejanej na deskowanie wykonane z dwóch płyt OSB grubości 18 mm układanych warstwami na przemian (podwyższona zdolność przenoszenia obciążeń w warunkach wilgotnych); 4) konstrukcja dachu. Strop poddasza zaizolowano papą samoprzylepną. Wykonano również nowy system odwodnienia dachu z wprowadzeniem ogrzewania rynien i rur spustowych, co zapobiega w zimie gromadzeniu się lodu w odpływach.

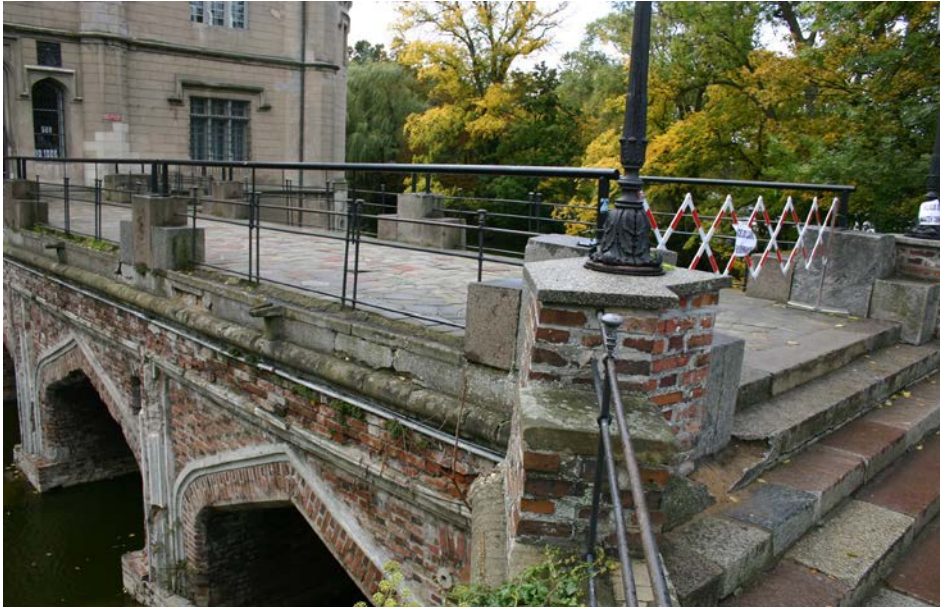
Most przed remontem. Fot. Z. Nowakowski

Drugi etap prac realizowano w roku 2010. Prace objęły korpus samego mostu, zwłaszcza jego nadwodną część, remont wewnętrznej konstrukcji oraz murów zewnętrznych, wymianę nawierzchni, odnowienie balustrad, detali architektonicznych, powierzchni i murów tzw. Babińca. Przeniesiono łącza gazowe, energetyczne i telekomunikacyjne zasilające zamek. Nawierzchnia mostu została całkowicie rozebrana, aż do odsłonięcia tzw. pach mostowych i całej jego ceglanej konstrukcji. Po zdjęciu wierzchniej warstwy zniszczonych cegieł okładzinowych można było ocenić stopień zniszczenia konstrukcji obiektu i stan techniczny poszczególnych przęseł. Znaczny stopień zniszczenia wykazywały odsłonięte łuki Tudora. Renowacji poddano mury przyczółku południowego posadowionego na wyspie zamkowej i opartego o bryłę zamku. Wzmocniono koszulkami z zaprawy wapiennej wewnętrzną część konstrukcji mostu, przemurowano z użyciem nowych cegieł klinkierowych jego ściany zewnętrzne, łuki Tudora, gzymsy oraz filary. Elementy ozdobne nad łukami Tudora oraz rynny odprowadzające wodę z nawierzchni mostu wykonano z piaskowca. Filarki ze sztucznego kamienia zdobiące most w części nawierzchniowej zastąpiono nowymi elementami z granitu. W przeszle wschodnim mostu wykonano dwa otwory rewizyjne, prowadzące do wnętrza budowli. Zainstalowano dodatkowe kanały odprowadzenia wilgoci przedostającej się w naturalny sposób z nawierzchni mostu do jego wnętrza.

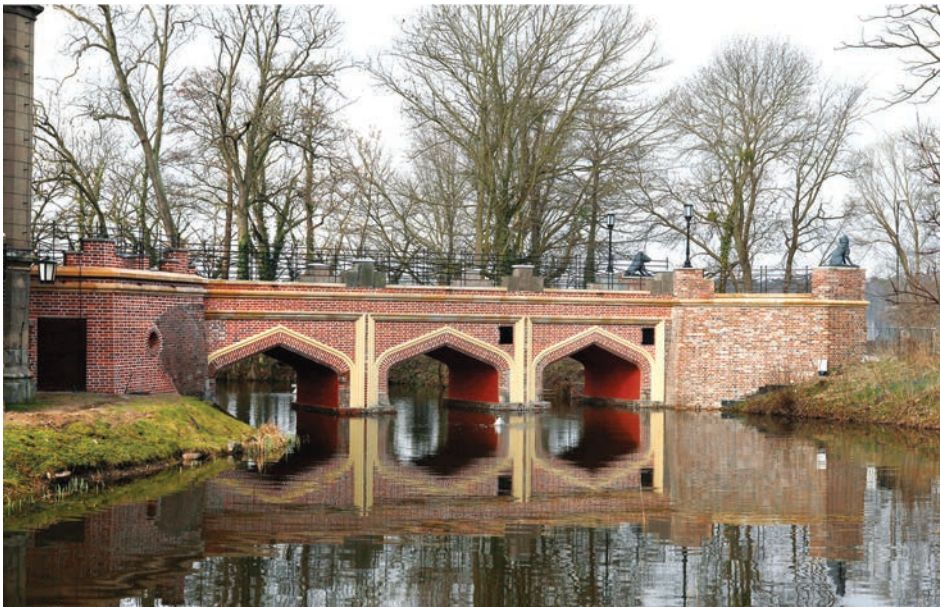
Most po remoncie. Fot. Z. Nowakowski

Wiosną 2011 roku dokończono fugowanie murów zewnętrznych mostu oraz wyłożono granitową kostką część przedzamcza łączącą się bezpośrednio ze schodami prowadzącymi na most. Zrekonstruowany obiekt oddano do ponownego użytku w czerwcu 2011 roku, po uzyskaniu stosownej decyzji Powiatowego Inspektoratu Nadzoru Budowlanego w Poznaniu. Renowacja mostu została zrealizowana przez wyłonioną w przetargu firmę Orlikon Sp. z o.o. z Poznania dzięki środkom pozyskanym z Fundacji „Zakłady Kórnickie”, z Powiatu Poznańskiego oraz Miasta i Gminy Kórnik. W sumie prace związane z renowacją mostu kosztowały 2 185 221,83 zł.

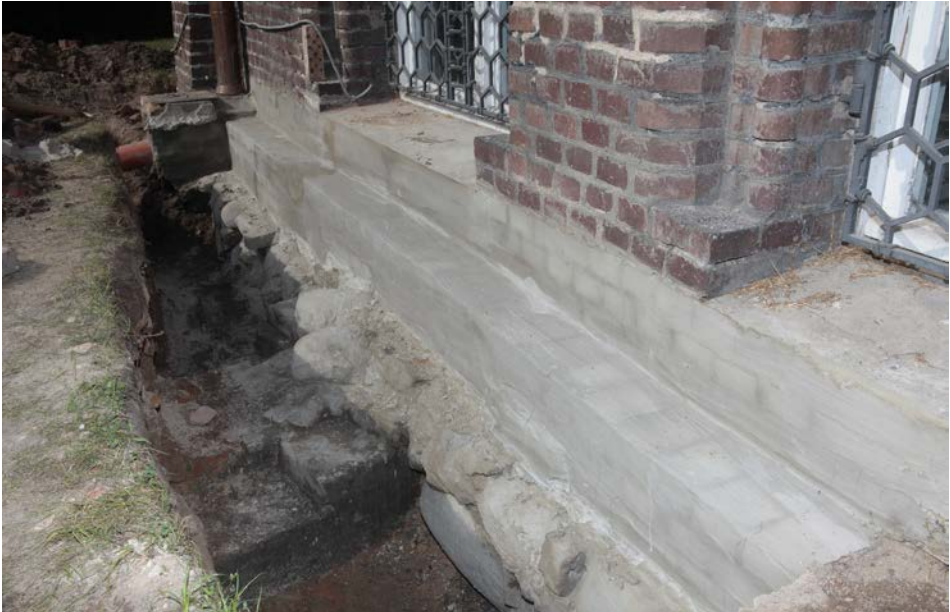
Renowacja przyziemi – izolacja zewnętrzna murów, 2012. Fot. Z. Nowakowski

Drugi etap osuszania przyziemi zamku połączono z przebudową systemu grzewczego oraz instalacji elektrycznej. Dla poprawy estetyki wewnątrz instalację, w miarę możliwości, ukryto pod posadzką. W 2014 roku wymieniano pozostałą część instalacji elektrycznej w przyziemiach, starając się uczynić ją jak najmniej widoczną (umieszczono ją w fugach). Wymieniano oświetlenie oraz zamontowano oświetlenie awaryjne (zgodnie z nakazami straży pożarnej). Kontynuowano również badanie zasolenia przyziemi. Ze względu na ciągle wysoki stan zasolenia przewidziano kontynuację prac w przyziemiach. Dr hab. Piotr Niemcewicz zdecydował o stosowaniu przez kolejne lata okładów odsalających. W 2018 roku przygotowana została nowa ekspertyza autorstwa konserwator Katarzyny Wypych<sup>8</sup>, oceniająca stan zachowania przyziemi. W ekspertyzie stwierdzono, iż prace przeprowadzone w latach 2012–2013 przyczyniły się do znacznej poprawy stanu przyziemia. Zatrzymano lub spowolniono działanie istotnych czynników niszczących mury, stworzono sprzyjające warunki osuszania murów, na co wskazywały najnowsze wyniki pomiarów wilgoci. Niestety wciąż nierozwiązany pozostawał problem dużej zawartości szkodliwych soli, którymi mury były nasycane przez lata. Pani K. Wypych jako najważniejsze w swej ekspertyzie wskazała zatrzymanie postępującej destrukcji cegły, zwłaszcza tej najstarszej. Za konieczne uznała podjęcie działań, które pozwolą na bezpieczne wyprowadzenie soli z muru, tak

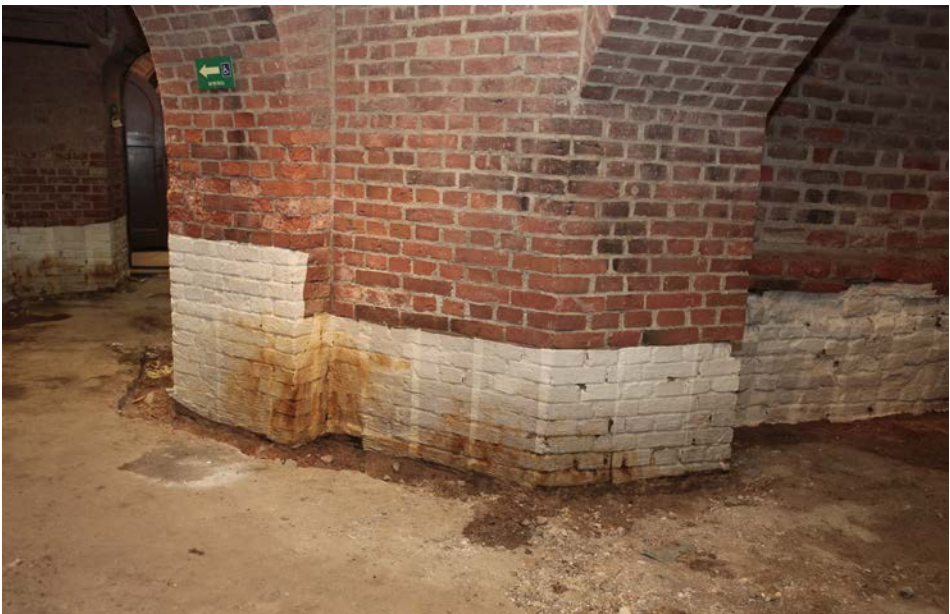
Renowacja przyziemi – odsalanie ścian, 2012. Fot. Z. Nowakowski

aby zapobiec krystalizacji w strukturze zabytkowego budulca. Osiągnąć to można poprzez stosowanie okładów odsalających. Na bazie tej ekspertyzy w 2019 roku i we współpracy z jej autorką przygotowano projekt „Remont i renowacja murów wewnętrznych przyziemia zamku w Kórniku” (mgr inż. arch. Justyna Syller). Projekt, ze względu na różny stopień zasolenia ścian, jest bardzo rozbudowany, opisano program naprawczy osobno dla każdego pomieszczenia w przyziemiach oraz przewidziano, ze względu na stopień degradacji cegły, różne warianty działań. Projekt zyskał akceptację Powiatowego Konserwatora Zabytków. Koszt prac według kosztorysu inwestorskiego wynosi blisko 1 500 000 zł. Ze względu na duży zakres prac i niedający się z góry przewidzieć efekt działań odsalających prace będą etapowane i realizowane przez kolejne lata.

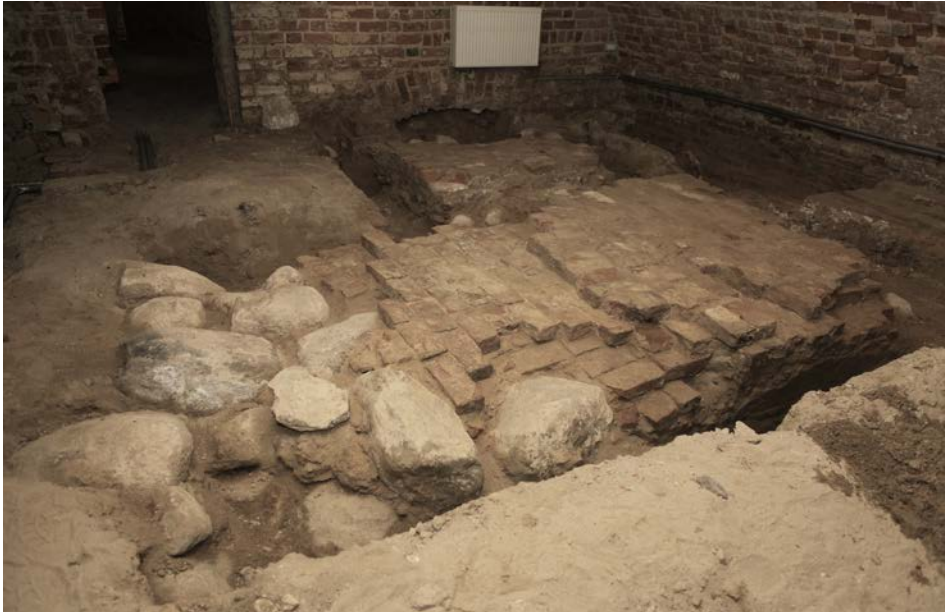
Mury odsłonięte w przyziemiach zamku w trakcie renowacji. Fot. Z. Nowakowski

W trakcie prac renowacyjnych przeprowadzono badania archeologiczne, w wyniku których odsłonięte zostały elementy wcześniejszych konstrukcji. Badania przeprowadzili pp. Małgorzata i Mirosław Andrałojć<sup>7</sup>.

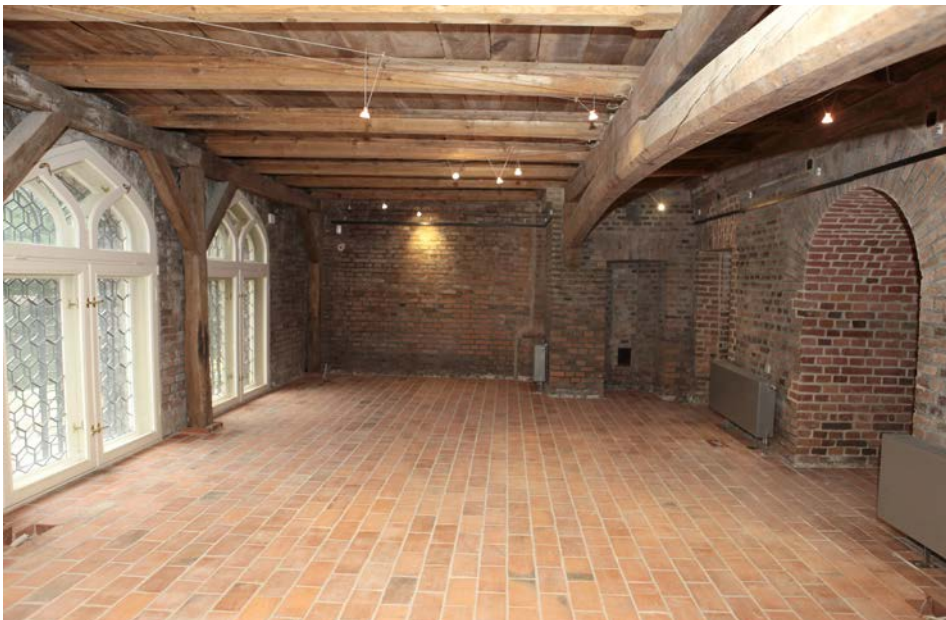
Przyziemia po renowacji. Fot. Z. Nowakowski

posadzkę z cegły o wymiarze uzgodnionym z Konserwatorem Powiatowym oraz Inspektorem Nadzoru Konserwatorskiego p. Jerzym Borwińskim. Rozmiar i kolor postanowiono wzorować na cegle z poł. XIX wieku (według wzoru posadzek na I piętrze w zamku kórnickim). Przyjęto rozmiar:  $27 \times 13 \times 7$  cm. Cegła została zaimpregnowana specjalnym preparatem wzmacniającym. Ponownie przeprowadzono oczyszczanie, odsalanie oraz impregnację ścian ceglanych we wszystkich pomieszczeniach. Usunięto osłabione, wykruszone spoiny, wprowadzając nowe. Przeprowadzono uzupełnianie ubytków cegieł gotowymi mieszankami. By nie różniły się one od pozostałych, cegły powleczono specjalną substancją kolorystyczną.

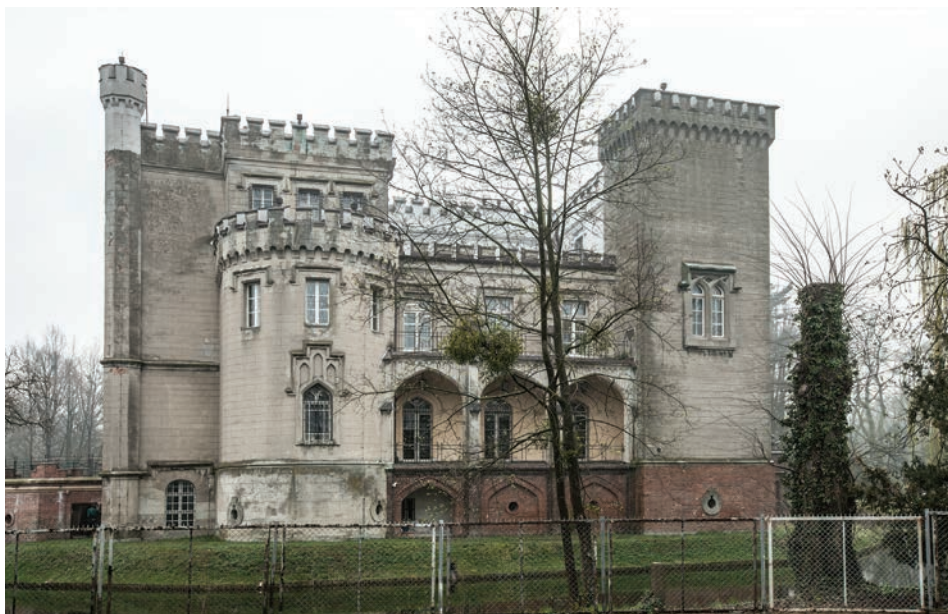
Elewacja zachodnia przed remontem. Fot. Z. Nowakowski

Elewacja zamku kórnickiego przed rokiem 2012, ze względu na liczne ubytki i pęknięcia, nie tylko była nieestetyczna, ale też stwarzała zagrożenie z powodu odpadających fragmentów tynku. W XIX wieku część elewacji zamku otrzymała wykończenie tynkiem, uformowanym w bonie<sup>10</sup>. Wieżę oraz przyziemie po stronie wschodniej, południowej i zachodniej zamku wykończono cegłą pełną licową, ułożoną w wątki. Detal architektoniczny w postaci gzymsów, dekoracyjnych opasek wokół okien, maswerków i sterczyn wykonano w różniących się od siebie technikach. Badania wykonane przez mgr. Jerzego Borwińskiego<sup>11</sup> w grudniu 2011 roku wykazały, że część tynków oryginalnych (wapienno-piaskowych) przykryto podczas remontu w latach 50. ubiegłego stulecia warstwą szlichty cementowo-wapiennej. W trakcie tego remontu skuto w dużej części tynki oryginalne i zastąpiono je tynkami na bazie cementu portlandzkiego. W celu scalenia kolorystycznego starych i nowych tynków całość pokryto warstwą zapraw cementowo-wapiennych. Od tego czasu dokonywano jedynie drobnych napraw, a pogarszający się stan ścian i stolarki okiennej wymagał interwencji. W grudniu 2011 roku przygotowana została przez Pracownię Projektową Pro-Invest z Poznania dokumentacja na „Roboty budowlane związane z renowacją elewacji oraz rewaloryzacją i konserwacją stolarki okiennej Zamku w Kórniku”<sup>12</sup>. Niestety ze względu na brak

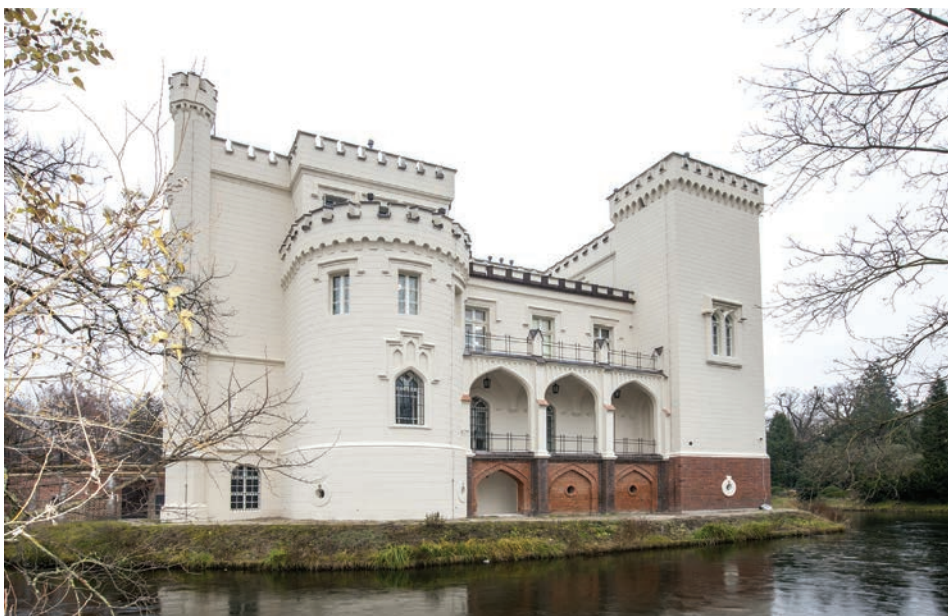
Elewacja zachodnia po remoncie, 2018. Fot. Z. Nowakowski

Kolejne prace podjęto dopiero w roku 2015 dzięki uzyskaniu finansowania z PAN. Wyremontowano ceglana wieżę (usunięto cementowe fugi, zastępując je wapiennymi, oczyszczono cegłę). W roku 2016 wykonano renowację pozostałych ceglanych elementów elewacji. W latach 2017–2019 realizowano prace przy elewacjach tynkowych. Rozpoczęto od elewacji frontowej, najbardziej zniszczonej. Prace realizowano według programu konserwatorskiego<sup>13</sup>, który zakładał: skucie starych tynków, oczyszczenie podłoża ceglanego metodą hydrodynamiczną, dezynfekcję oczyszczonego muru metodą chemiczną, usunięcie spoin cementowych do głębokości 2 cm, spoinowanie zaprawą na bazie wapna trasowego i konfekcjonowanych kruszyw, wykonanie tynków renowacyjnych WTA w kolejności: obrzutka, podkład renowacyjny porowaty gruboziarnisty, tynk renowacyjny. W tynkach odtworzono boniowanie zgodnie z rysunkami elewacji. Elewację pokryto farbą krzemianową Silikat Granital w kolorze 9274 według palety Keim. Kolor został ustalony komisyjnie<sup>14</sup> po porównaniu kilku wariantów kolorystycznych do oryginalnych próbek elewacji pobranych przez konserwatora Jerzego Borwińskiego. Na renowację czeka jeszcze ostatnia, wschodnia ściana zamku. W trakcie remontu elewacji ukryto pod tynkiem elementy związane z monitoringiem (okablowanie kamer). Jednocześnie rozbudowano monitoring wizyjny, pod-

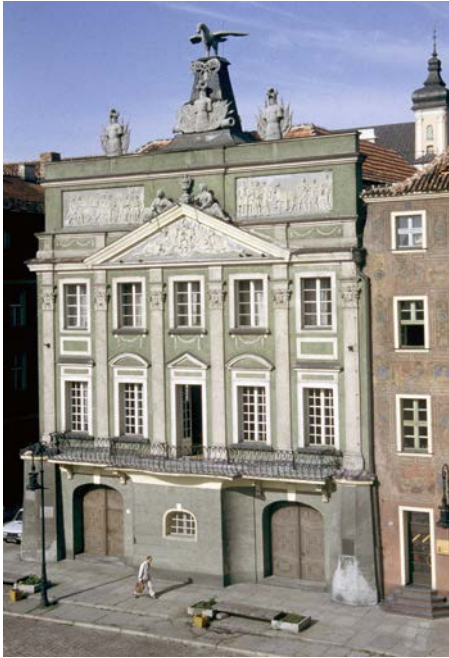
Pałac przed remontem elewacji.  
Fot. Z. Nowakowski

Prace rozpoczęto w 2007 roku od elewacji frontowej pałacu. Po dokonaniu oględzin i wykonaniu odkrywek komisyjnie ustalono „nową” kolorystykę elewacji. Dokonano napraw muru w części cokołowej, tynki oczyszczono mechanicznie

i następnie opracowano kolorystycznie farbami Granital f. Keim. Oczyszczono i wzmocniono strukturalnie rzeźby, uzupełniono na nich drobne rysy oraz zrekonstruowano większe ubytki. Odsłonięte partie zbrojenia rzeźb oczyszczono z korozji i zabezpieczono. Na koniec rzeźby opracowano kolorystycznie farbami Granital f. Keim. Powierzchnie płaskorzeźb oczyszczono na sucho, podklejono odspojenia i uzupełniono ubytki, a na koniec również opracowano kolorystycznie. Gruntownie wyremontowano także balkon, m.in. wykonano nową wylewkę betonową. Ze względu na skorodowanie wymieniono niemal 80% elementów balustrady, a pozostałą część oczyszczono i zabezpieczono. Zastosowany na elewacji frontowej program prac konserwatorskich został powtórzony w 2008 roku na ścianie południowej (od strony ulicy Franciszkańskiej) i w 2010 roku na ścianie ogrodowej. W 2008 roku na podstawie odrębnego opracowania wykonano również renowację elewacji frontowej Domku Gotyckiego. Po usunięciu zdeintegrowanych tynków skonsolidowano pęknięcia ściany poprzez wklejenie kotew, a pozostałe tynki wzmocniono. Ubytki uzupełniono zaprawą wapienną, a miejsca barwionej zaprawy modyfikowano poprzez dodanie pigmentów. Prace konserwatorskie przy polichromii wymagały m.in. oczyszczenia mechanicznego malowideł, podklejenia odspojen, retuszu oraz uzupełnienia brakujących elementów. Prace przy renowacji elewacji pałacu i Domku Gotyckiego wykonała pod nadzorem Miejskiego Konserwatora Zabytków firma Zakład Budowlano-Sztukatorski, Konserwacja Zabytków Marian Domaniecki<sup>16</sup>.

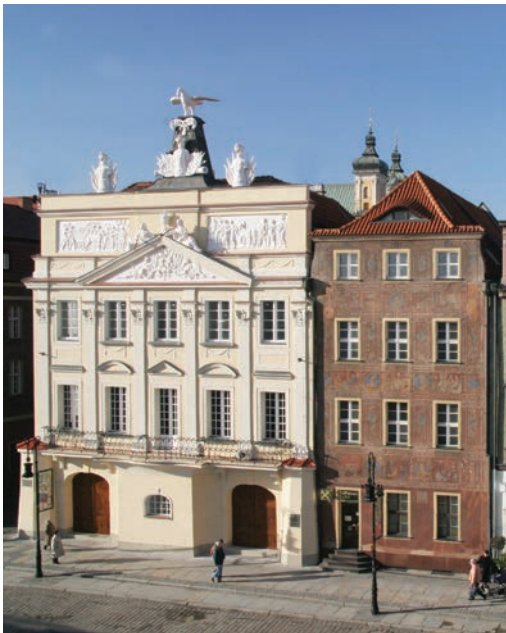
Pałac i Domek Gotycki po remoncie  
elewacji, po 2008. Fot. Z. Nowakowski

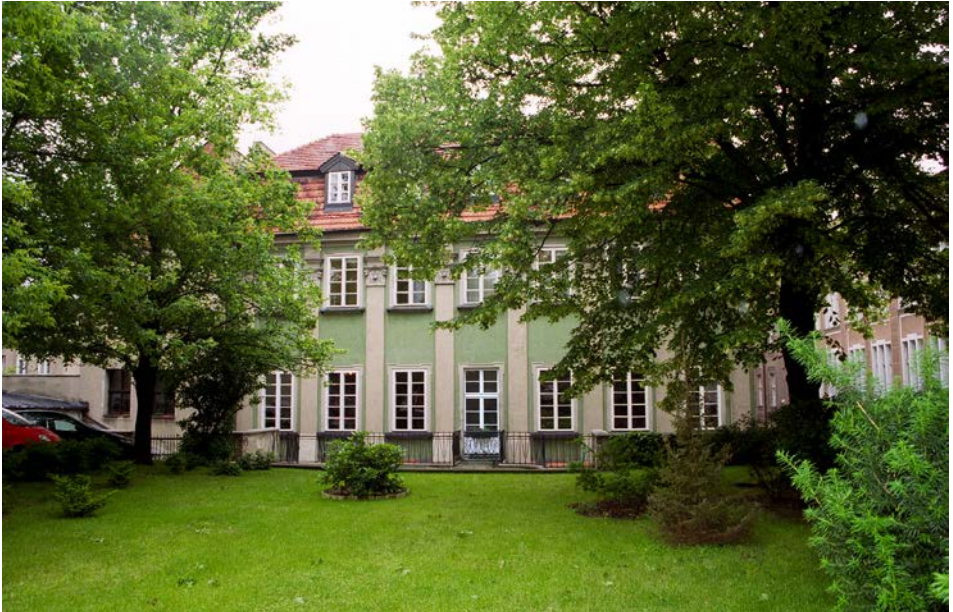
Elewacja ogrodowa przed remontem. Fot. Z. Nowakowski

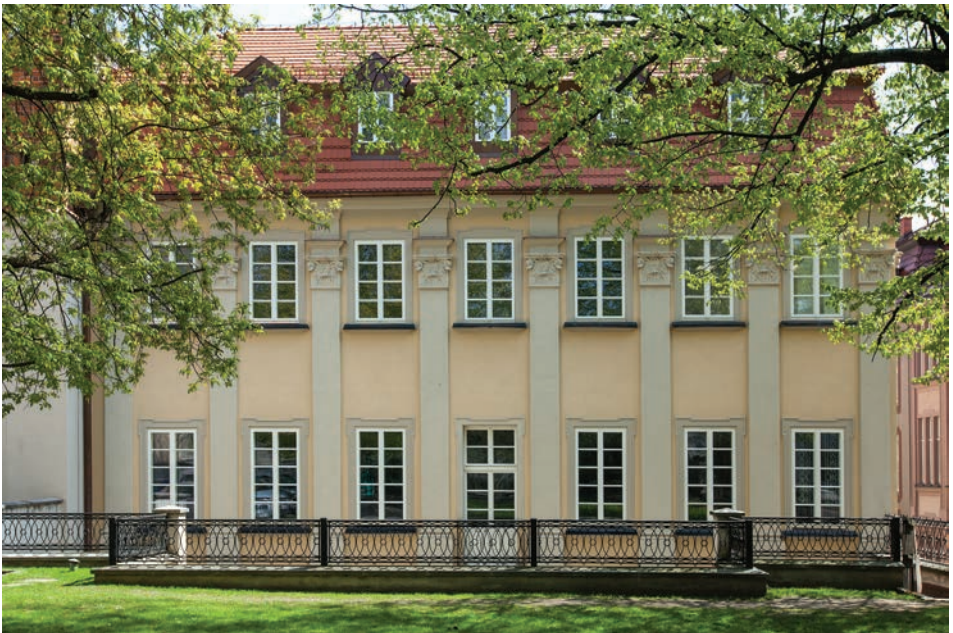
Elewacja ogrodowa po remoncie, po 2010. Fot. Z. Nowakowski

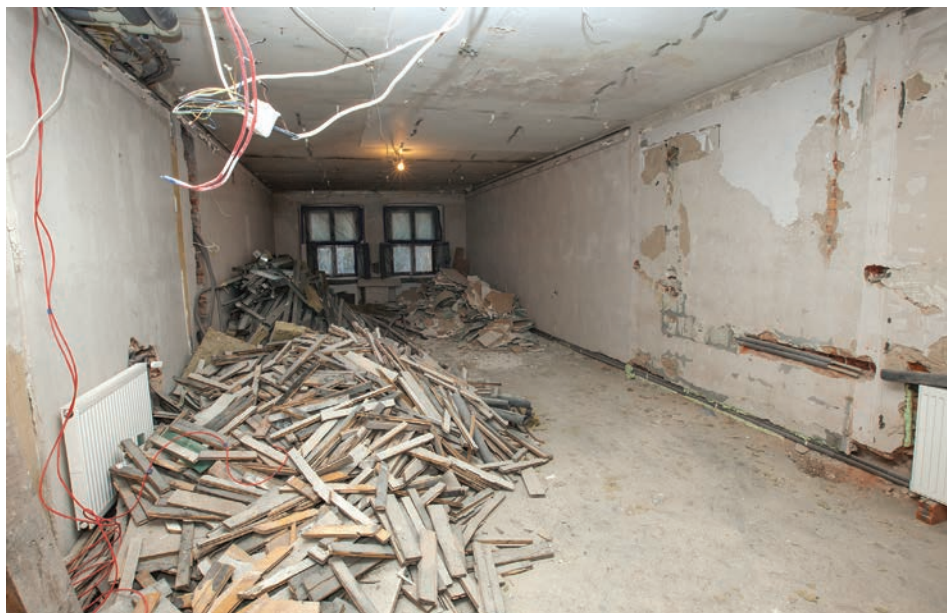
Pomieszczenia na II piętrze w trakcie remontu. Fot. Z. Nowakowski

i objęły przede wszystkim prace rozbiórkowe, m.in. rozebranie ścianek z płyt gipsowo-kartonowych i sufitów podwieszanych. Poszerzono otwory drzwiowe i wykonano nowe otwory, rozebrano posadzki z płytek na zaprawie cementowej oraz usunięto parkiet. Z całego piętra, po zerwaniu parkietu, usunięto lepik, a następnie skuto nierówności i oczyszczono podłóże. Zdemontowano starą wentylację mechaniczną oraz kolidujące instalacje sanitarne oraz elektryczne. Zdemontowano także i zabezpieczono wszystkie istniejące oprawy oświetleniowe. W 2016 roku zakupiono i dostarczono większość drzwi wewnętrznych. W roku 2017 zakres zrealizowanych robót obejmował wykonanie ścian działowych systemowych i obudów ściennych z płyt gipsowo-kartonowych wraz z otworami drzwiowymi, sufitów podwieszanych, posadzek betonowych, tynków, gładzi gipsowych, powłok malarskich (nadano wnętrzom kolor ustalony z Konserwatorem Miejskim), okładzin gresowych, izolacji przeciwwilgociowej, instalacji elektrycznej i LAN, instalacji systemu sygnalizacji pożaru i oddymiania, instalacji wentylacji mechanicznej, klimatyzacji, wodno-kanalizacyjnej, centralnego ogrzewania. Zamontowano drzwi zakupione w roku 2016.

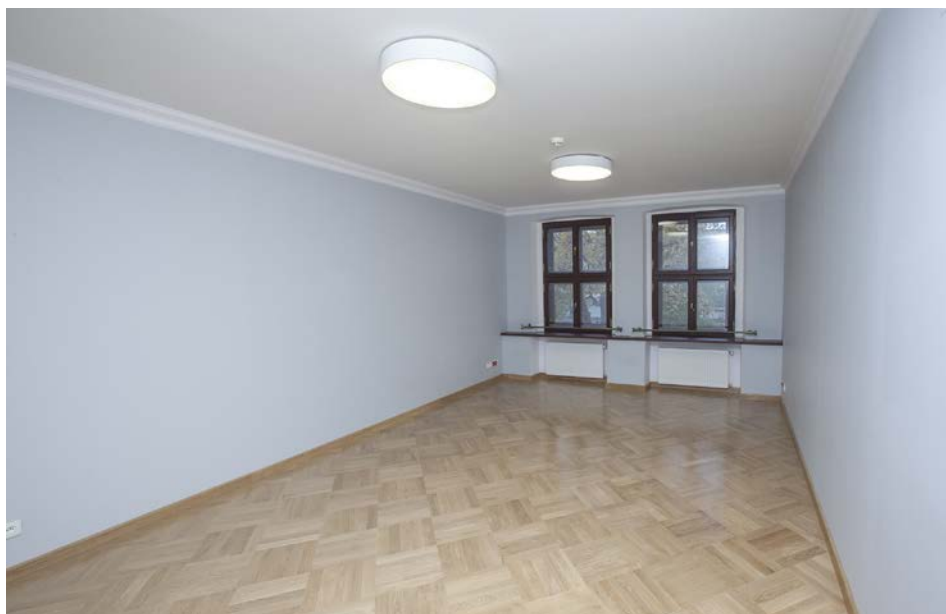
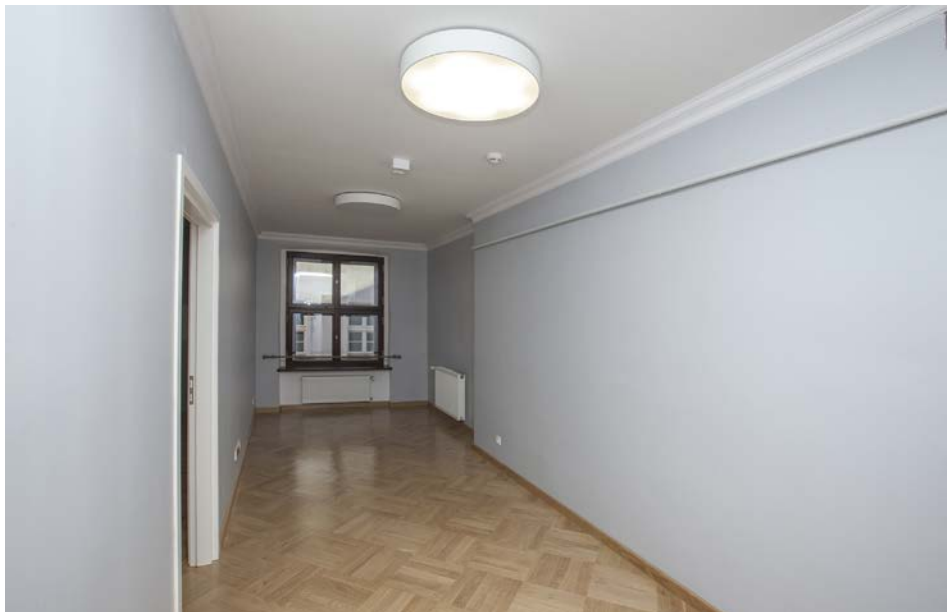
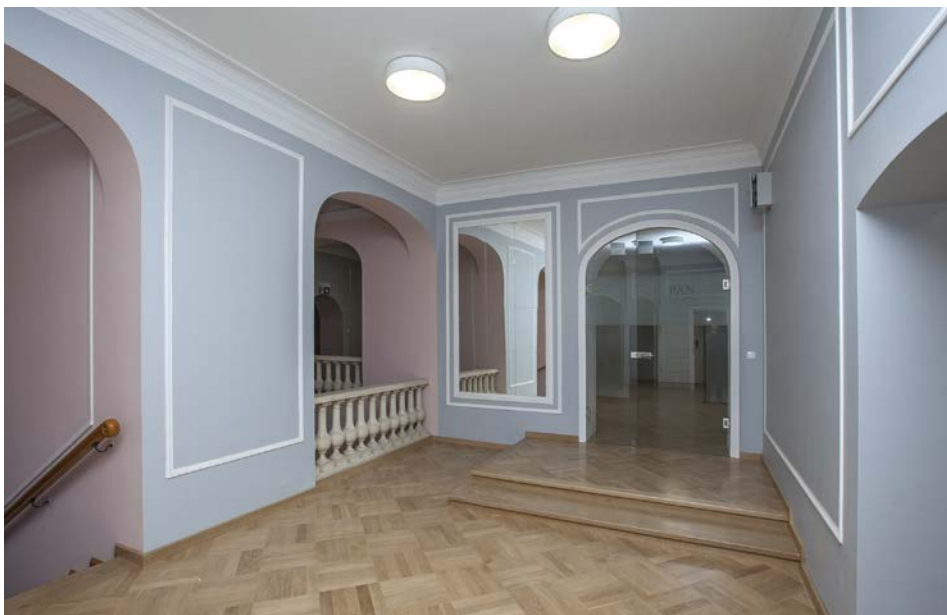
Pomieszczenia na II piętrze po remoncie. Fot. Z. Nowakowski

Pomieszczenia na II piętrze po remoncie Fot. Z. Nowakowski

W 2018 roku zakupiono i zamontowano w pomieszczeniach technicznych, w kotłowni i na poddaszu drzwi przeciwpożarowe. Podwyższono i zagęszczono elementy balustrady na klatce schodowej w Domku Gotyckim. Klatki schodowe i korytarze zostały odnowione poprzez położenie nowych tynków i malowanie. Przebudowano pomieszczenie kotłowni. W pałacu zamontowano systemu SAP, awaryjne oświetlenie ewakuacyjne, przeciwpożarowy wyłącznik prądu, panel wyniesiony z wizualizacją pożaru oraz modułem powiadamiania GSM, centralę SAP, instalację elektrozamknięcia drzwiowych wraz z kontrolą dostępu oraz instalację wentylacyjną oddymiającą klatki schodowe (zamontowano 3 wentylatory oddymiające). Na II piętrze pałacu ułożono parkiet dębowy wraz z listwami przypodłogowymi. W salach wykładowych zamontowano ścianki mobilne NRO na podkonstrukcji stalowej z drzwiami. Na poddaszu w Domku Gotyckim ściany i sufit oraz drewniane belki obudowano płytami ogniochronnymi. Naprawiono schody zewnętrzne od strony parkingu i wykonano kutą balustradę.
